地下鉄駅の長寿命化

株式会社 熊谷組

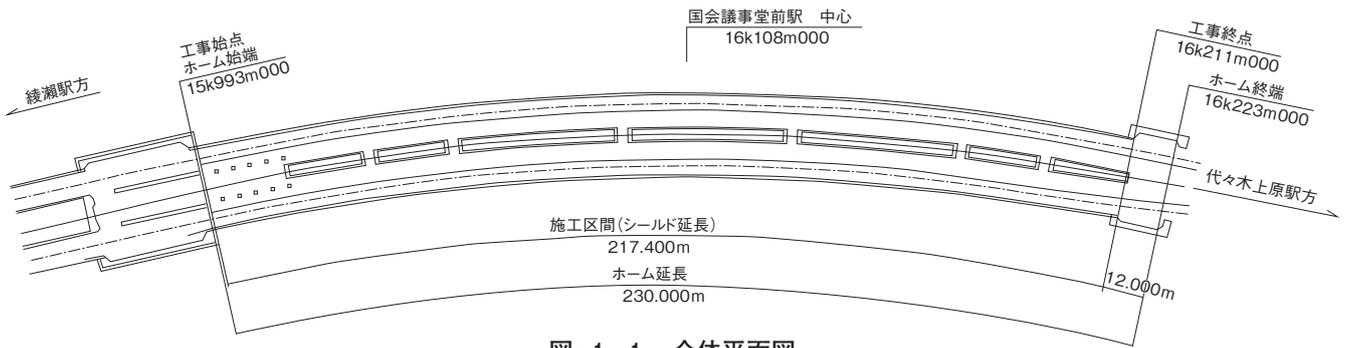
図-1-1 全体平面図

東京地下鉄千代田線の国会議事堂前駅は昭和47年に営業を開始しており、単線シールドを二本並列し中間部分を連絡通路で接続した構造となっています（図-1-1、図-1-2参照）。

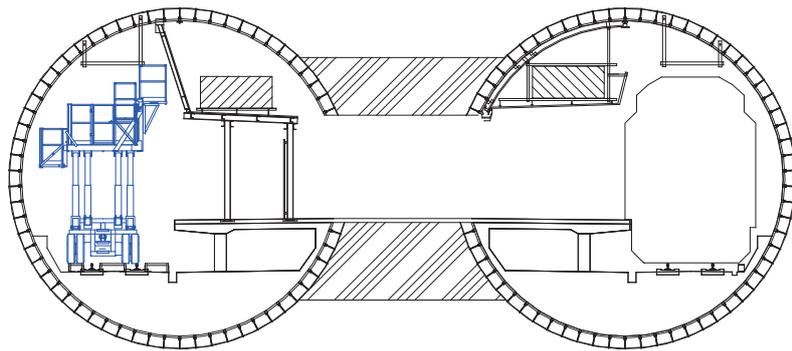
図-1-2 断面図

トンネル構造はダクタイルセグメントによる一次覆工のみで、表面は建築内装仕上げとなっていた。建設当時から地下水に悩まされており、近年

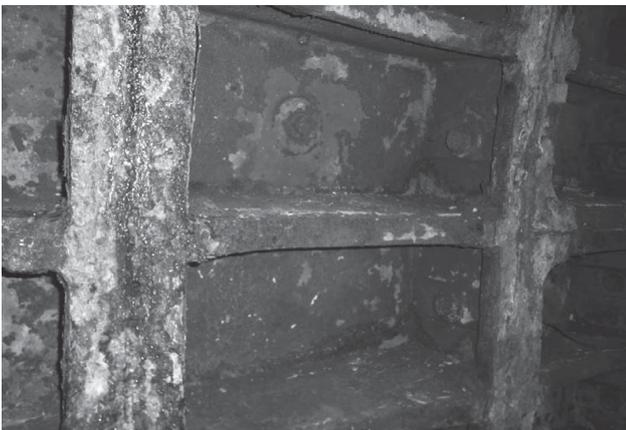
写真-2 セグメント発錆状況

においては駅各所での漏水により利便性や美観が損なわれていました（写真-2、写真-3参照）。

平成17年11月に実施した調査業務では、セグメント肉厚の調査、錆の成分検査、漏水の水質検査を実施しています。調査の結果、漏水量が多く、錆びないと考えられていたダクタイルセグメントの腐食が進行しており、今後このままの状態では腐食が進行すると、セグメントの肉厚が設計肉厚を下回り、地下鉄の営業に支障を来す恐れがあると判断されました。

本工事は、平成20年2月から平成26年9月の工期で、セグメントの腐食を抑制する目的として、漏水の止水、セグメントに発生した錆の除去およびセグメントの防錆塗装を実施しています。施工は、二本の単線シールドを軌道側とホーム側に分けて、全部で4つのステップに分けて施工しています。施工は全て、深夜の送電が停止された後（き電停止後）であり、準備・片付け作業を含めて、一日当たり3時間程度の作業時間で施工しなければなりません。

セグメントに発生した固結した粗鏽をジェットタガネ、手ハンマーを用いて取り除き、高圧洗浄機（吐出圧力：20MPa）を用いて微細な鏽および埃等を洗い流しました。高圧洗浄後、セグメントの発錆防止目的として、鏽遅延剤を1%の割合で清水に混入し、セグメントに吹付けました。

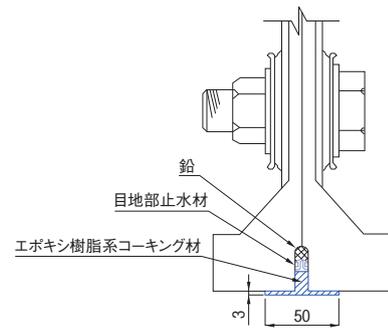
図-2 目地断面図

ダクタイルセグメントの目地部からの漏水を防ぐため、既設の目地部内コーキング材および鏽をハンマードリル、ディスクグラインダーにて除去しました。

目地部の出水箇所には、注入用のパイプを取り付け、ウレタン系給水性薬液を注入し、止水効果確認後、注入用パイプを撤去しました。止水注入後も漏水の恐れがある目地については、水膨張性の止水材を目地部に挿入しました。

防錆プライマー塗布後、伸縮性と強度の両方を兼ね備えたエポキシ樹脂系のコーキング材を充填しました（図-2参照）。

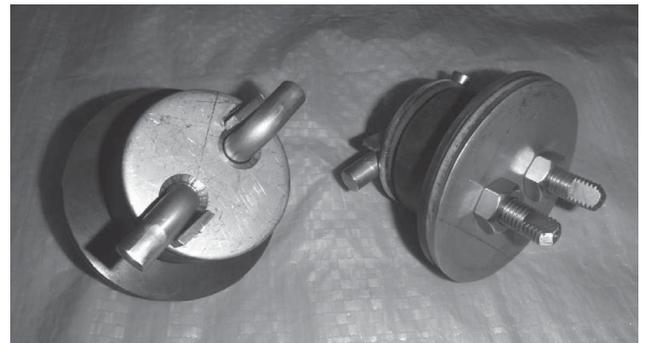
写真-4 止水栓

裏込注入孔のうち漏水している箇所、過去に漏水した痕跡が見られる箇所については、既設のグラウトキャップを撤去し、水膨張性ゴム製の止水

栓へ交換しました。既設のグラウトキャップ撤去の際は、セグメント背面の土砂流出、地下水の噴出が予想されたため、緊急用止水治具を用意してから施工しました。また作業時間には十分余裕を持ち、緊急時の対応時間が確保できるようにしました。

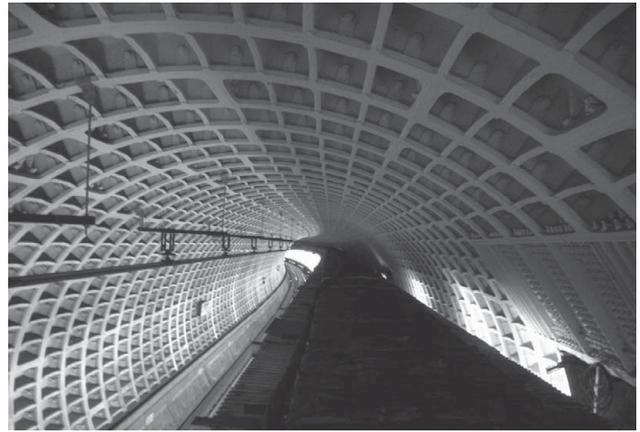
写真-5 防錆工完了

下地処理および目地処理完了後、セグメントの発錆進行防止目的として、防錆塗料の吹き付け塗装を実施しました。塗装は3層仕上げとし、1層目および2層目は、防錆用に開発したセメント系固化剤を添加する厚膜型の水系防食被覆材を各層1.7kg/m²以上で吹き付け（乾燥塗膜厚500μm）、3層目は一液反応型合成樹脂エマルジョン塗料を0.26kg/m²以上で吹き付けました（乾燥膜厚30μm）。セグメントリブの背面、ボルト周りなど吹きムラの生じ易い部分は、刷毛を用いて入念に施工しました。

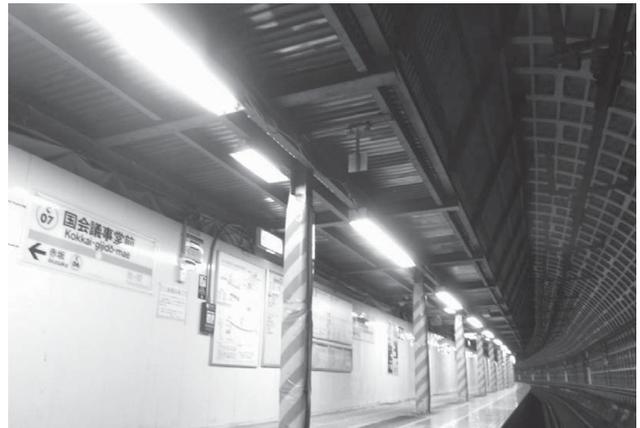
写真-6 構内防護設置状況

ホーム側の施工に際し、作業足場および旅客の安全確保を目的として、ホーム上に構内防護（プ

ロテクター)及び仮囲いを設置した。構内防護の施工に当たり、地下鉄駅にある様々な施設物の移設が必要となりました。各施設物はそれぞれ管理者が異なるため、施工に際しては関係部署を一同に会しての会議を定期的で開催し、工事の進捗に合わせて施設物の移設を依頼しました。また、施設物のうち空調設備の移設は、空調停止期間となる冬期(11月～4月)に完了させる必要があります、関連工事との工程調整を綿密に実施しました。構内防護完成後は、軌道側と同様に、前述の「②から⑥」の作業を実施しました。
